阿拉善盟兰新石油有限责任公司第一加油站  
增加 LNG 加气站项目  
水土保持方案报告表

建设单位：阿拉善盟兰新石油有限责任公司第一加油站

编制单位：内蒙古鸿泽水利水电勘测设计有限公司

2025 年 9 月

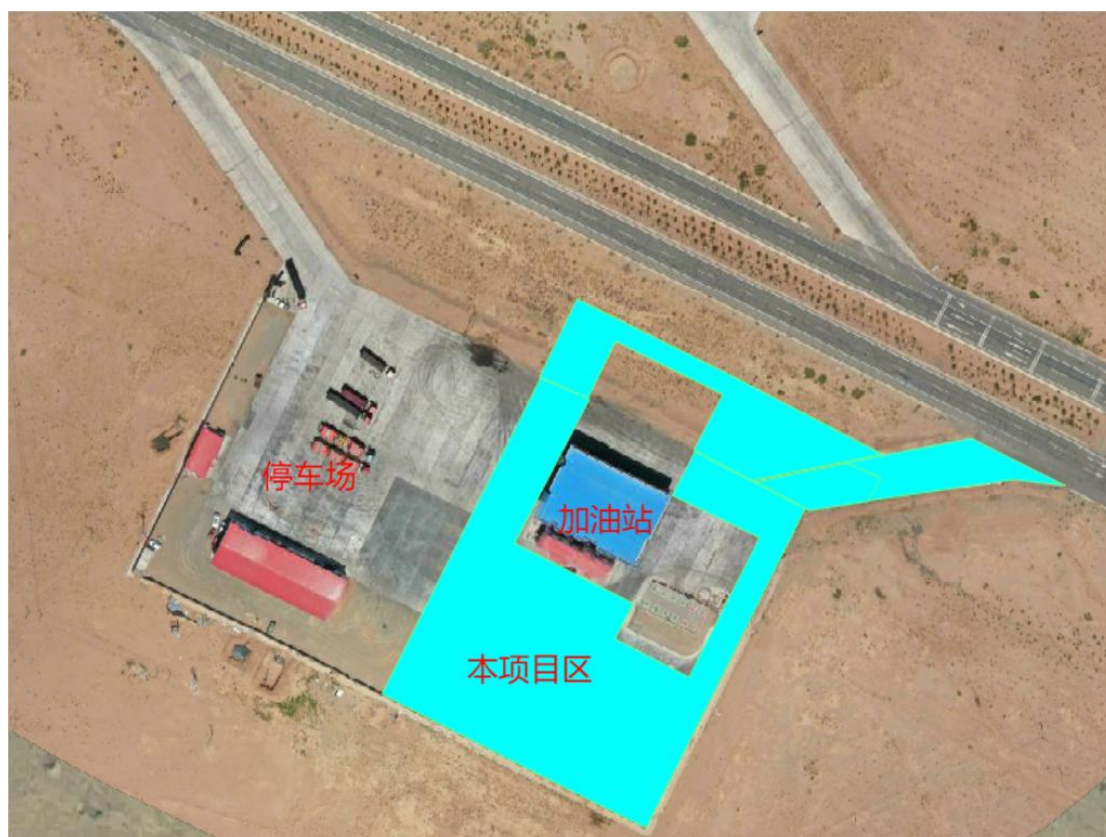
图 1-1 项目区遥感影像图

项目位于内蒙古自治区阿拉善盟阿拉善左旗吉兰泰镇图格里嘎查 S218 省道金三角至诺尔公苏木一级公路南侧。项目区中心地理坐标：东经 105°25'08.08"，北纬 39°32'51.32"。站区出入口设置在加气站东侧，出入口从 S218 省道引接，引接长度为 75m，西侧出入口可利用由阿拉善兰新石油有限责任公司建设的阿拉善盟兰新石油有限责任公司第一、第二停车场项目（项目水保报表正在编制，暂未开展验收）原有道路从 S218 省道引接，引接长度为 88m，交通极为便利。项目区遥感影像图见下图 1-1。
